FAANYAGVÉDELMI SZAKVÉLEMÉNY

a Szentendre, Bogdányi utca 41. számú épület
tetőszerkezetéről

Budapest, 2017. november 25.

SZENTENDRE, BOGDÁNYI UTCA 41. SZ. ÉPÜLET
TETŐSZERKEZET HIBAVÁZRAJZ

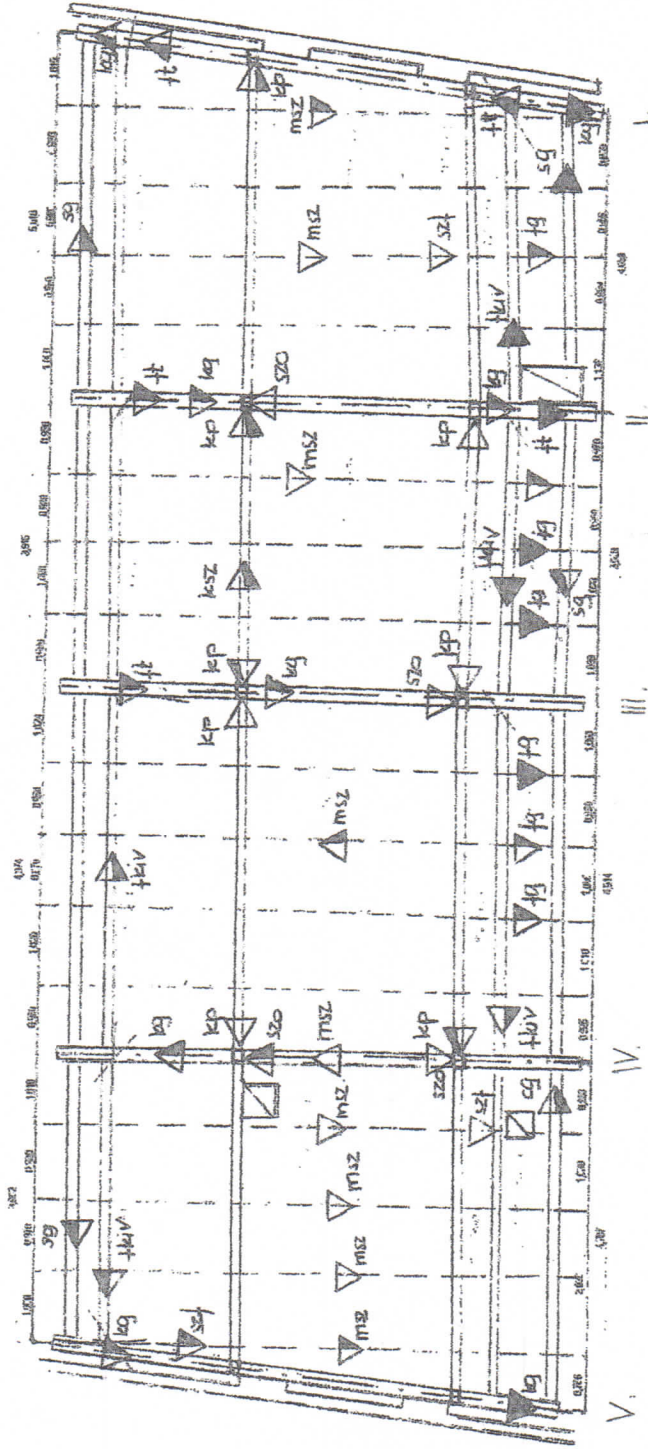
A mellékelt, felmérési rajzon rögzítettem a beszámozott főszaru állásokat, valamint a károsodott tetőszéki elemek helyét. Az alkalmazott szimbolikus jelek utalnak a károsodás mechanikai vagy biológiai eredetére és ez utóbbi esetben annak mértékére is.

Főszaru-állás	Károsodott elemek	Károsodás mélysége (cm)	Károsító	Java-solt be-avat-kozás	Meg-jegyzés
I.	Utcai oldal				
	kötőgerenda vége toldott, a régi szakaszon körbe ferdetámasz a székoszlopnál	3-4	Hb	b + m	
	szétrepedt,	1-2	Hb	b + st	
	karpánt	1-2	Hb	b	
	Udvari oldal				
kötőgerenda vége ferdetámasz	Ø 1-2	Hb, Dp Hb	rcs b

I.-II. között	Utcai oldal sárgerenda	1-2	Hb	b	
	Mezőközépen 1. mellszorító	1-2	Hb	b	
	3. mellszorító repedt			st	
	Udvari oldal sárgerenda	Ø	Hb, La	cs	
	3. fiókgerenda	1-2	Hb	b	
	fiók kiváltó gerenda körbe	3-4	Hb	cs

3. szarufa behajlott, csomónál berepedt			st	
II.	Utcai oldal kötőgerenda toldott,	1-2	Hb	b + st	
	ferdetámasz	1-2	Hb	b	
	székoszlop repedt			st	
	karpánt (bal oldali)	0,5	Cv	b	
	Udvari oldal ferdetámasz repedt, körbe	3-4	Hb	cs	
	kötőgerenda	1-2	Hb	b	
	karpánt (bal oldali) repedt			st	
II.-III. között	Utcai oldal középszelemen	1-2	Hb	b	
	Mezőközépen 1. mellszorító repedt			st	
	Udvari oldal sárgerenda	1-2	Hb	b

1. fiókgerenda	1-2	Hb	b	
	2. fiókgerenda körbe	3-4	Hb	cs	
	3. fiókgerenda körbe	3-4	Hb	cs	
	fiók kiváltó gerenda körbe	3-4	Hb	cs	
III.	Utcai oldal ferdetámasz hasadt,	1-2	Hb	b	
	kötőgerenda toldott,	1-2	Hb	b + st	
	karpánt (jobb oldali)	1	Hb	b	
	karpánt (bal oldali) repedt			st	
III.-IV. között	Utcai oldal fiók kiváltó gerenda	1-2	Hb	b	
	Mezőközépen 2. mellszorító	1-2	Hb	b	
	Udvari oldal 1. fiókgerenda körbe	3-4	Hb	cs

2. fiókgerenda	1-2	Hb	b

3. fiókgerenda fiók kiváltó gerenda	1-2 1-2	Hb Hb	b b	
IV.	<u>Utcai oldal</u> kötőgerenda székoszlop karpánt (jobb oldali) repedt <u>Mezőközépen</u> mellszorító repedt kötőgerenda behajlott, alátámasztott <u>Udvari oldal</u> székoszlop repedt karpánt (jobb oldali)	1-2 1-2 0,5	Hb Hb Cv	b b st st st st b	
IV.-V. között	<u>Utcai oldal</u> sárgerenda fiók kiváltó gerenda 4. szarufa <u>Mezőközépen</u> 1. mellszorító repedt 2. mellszorító repedt 3. mellszorító repedt 4. mellszorító <u>Udvari oldal</u> sárgerenda 1. szarufát a kéménynél elfűrészelték, külső szakasza alátámasztott	1-2 1-2 1-2 1-2	Hb Hb Hb La	b b b st st st b b st	
V.	<u>Utcai oldal</u> kötőgerenda toldott, a régebbi szakasza <u>Mezőközépen</u> kötőgerenda behajlott, alátámasztott <u>Udvari oldal</u> kötőgerenda vége	1-2 5-6	Hb La, Hb	b + st st rcs

A **tetőszekbe** beépített szerkezeti elemek között a biológiailag károsodottak száma 47 db. A fertőzés mértékétől függően 16 db szerkezeti elem teljes vagy részleges cseréjét tartom szükségesnek, 31 db a károsodott réteg lebárdolásával és szükség szerinti megerősítéssel tovább használható.

A fentiekén kívül 19 db repedt, toldott elem megtarthatóságát, illetve megerősítésének módját és szükségességét statikus tervezőnek kell meghatározni.

1./ A cserélendő tetőszerkezeti elemeket ki kell bontani és a padlástérből el kell távolítani. A károsodott részek környezetében a fentiek során keletkező fertőzött hulladékot össze kell gyűjteni, és a kibontott faanyaggal együtt elégetve meg kell semmisíteni.

2./ A lebárdolásra kerülő szerkezeti elemekről a rovarrágott, gombabontott (elszíneződött, csökkent szilárdsági értékű) részeket teljes egészében el kell távolítani, majd az ép faanyagot a későbbiekben ismertetett vegyszerek valamelyikével védőkezelésben kell részesíteni és szükség szerint megerősíteni. A keletkező fertőzött hulladékot szintén elégetve kell megsemmisíteni.
