SZAKVÉLEMÉNY
Fák műszeres vizsgálata

SZENTENDRE

GARDEN FASORFENNTARTÓ KFT.

Budapest, 2024. március 4.

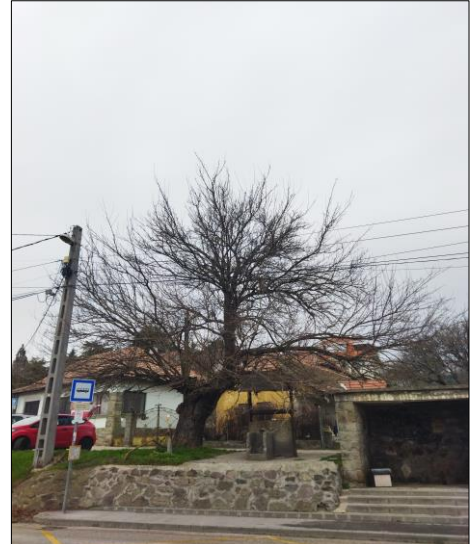
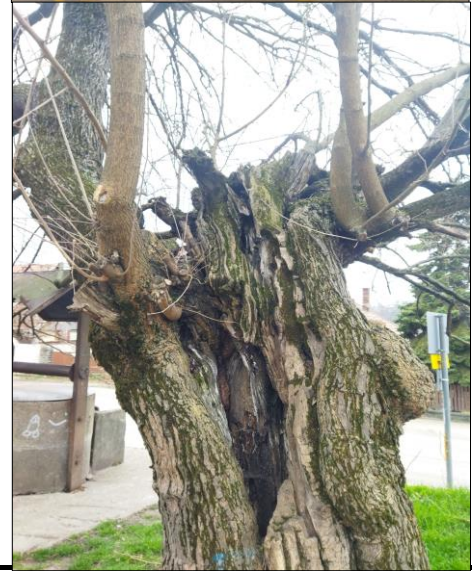
Az eperfa törzs odvasodása oly mértékben kiterjedt (a koronaalpra is), hogy a törzs töréskockázata mellett a vázágak letörésének kockázata is magas.

Alapadatok	
Helység	Szentendre
Helyszín	Csapás utcai bm.
Azonosító:	2494
Felvétel ideje:	2024. március 4.
Tudományos név:	Morus alba
Magyar név:	Fehér eperfa

A gyökérzet és gyökérnyak állapota	
Radó EU-s favizsgálati értékszám:	2
Gyökérzetben és/vagy a gyökérnyakon látható erős felszíni károsodás, jelentősen kedvezőtlen termőhelyen	
Egyéb észrevétel:gyökérnyak korhadás, parkoló / aszfalt a gyökérnyaknál

Törzs állapota	
Radó EU-s favizsgálati értékszám:	2
A törzs erős károsodása (több nagyfelületű seb, mély bekorhadások)	
Egyéb észrevétel:az egész törzs odvas,dudor

Korona és koronaalap állapota	
Radó EU-s favizsgálati értékszám:	2
Erős koronakárosodás (50% felett)	
Egyéb észrevétel:odvas koronaalap,odvas vázágak,vezetékbe nőtt

Javaslom a vizsgált faegyedek kivágását.

Javaslat	
További vizsgálat elvégzése	Nem szükséges
Állapota leromlott, veszélyes környezetére. Kivágását javaslom.

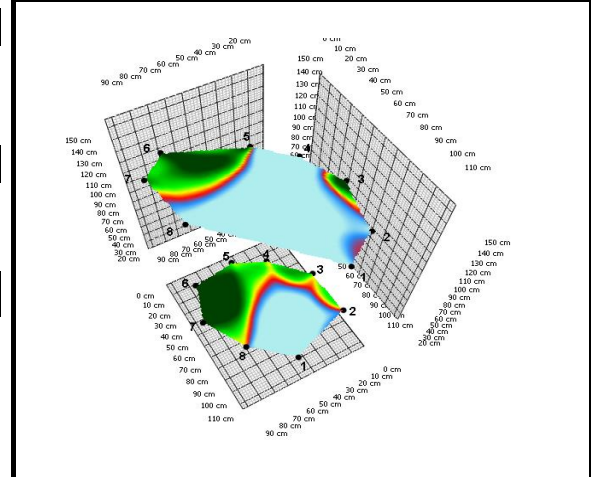
FAKOPP mérés eredménye

Biztonsági faktor: 76 %
Magas töréskockázat

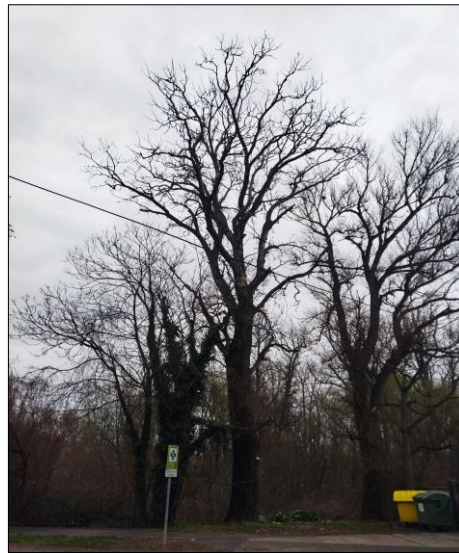
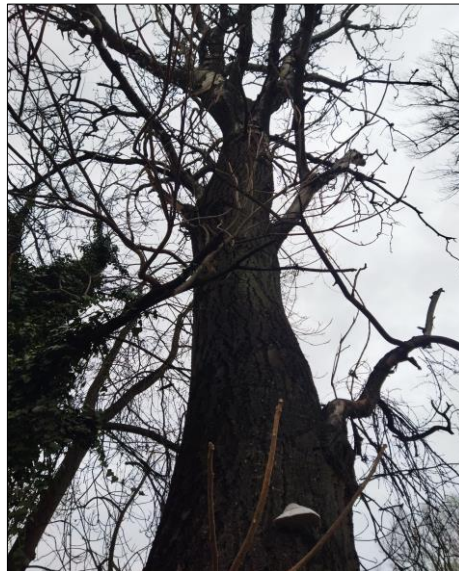
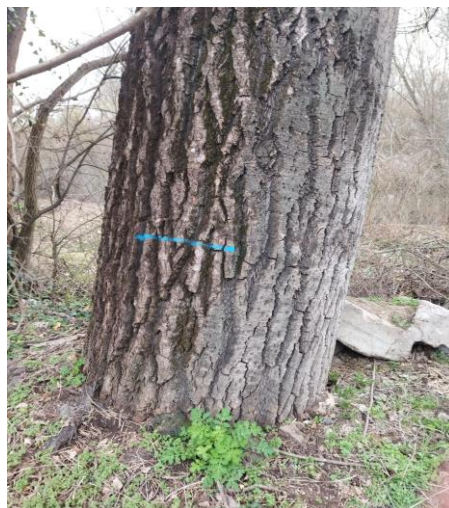
A nyárfa koronája szemmel láthatóan kiszáradt, ágai töredeznek, törzse ütésre egyértelműen kong, a tapló termőtestek is korhadást jeleznek.

Alapadatok	
Helység	Szentendre
Helyszín	Ady Endre út
Azonosító:	2495
Felvétel ideje:	2024. március 4.
Tudományos név:	Populus × canescens
Magyar név:	Szürke nyár

Törzs állapota	
Radó EU-s favizsgálati értékszám:	2
A törzs erős károsodása (több nagyfelületű seb, mély bekorhadások)	
Egyéb észrevétel: tapló termőtest, korhadás jelei

Korona és koronaalap állapota	
Radó EU-s favizsgálati értékszám:	1
Elhalt korona, teljes lombvesztés	
Egyéb észrevétel: elszáradt, töredező ágak

Javaslat	
További vizsgálat elvégzése Nem szükséges	
Állapota leromlott, veszélyes környezetére. Kivágását javaslom.
