SZAKVÉLEMÉNY
Fák teljeskörű, műszeres vizsgálata
SZENTENDRE

Budapest, 2025. november 25.

Szentendre közterületein a Megrendelő által előzetesen kijelölt fák vizuális, valamint akusztikus tomográffal (FAKOPP) történő műszeres vizsgálata a megrendelés szerint. A felmérés alapján kezelési szakvélemény összeállítása.

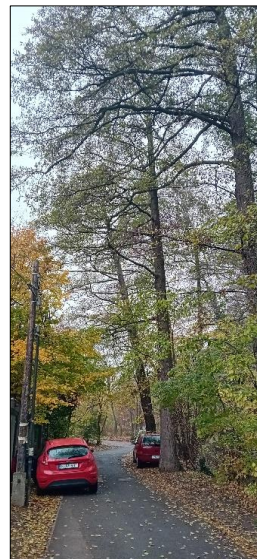
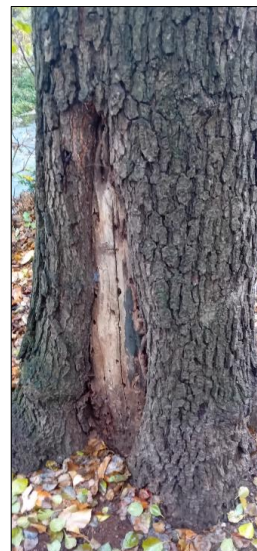
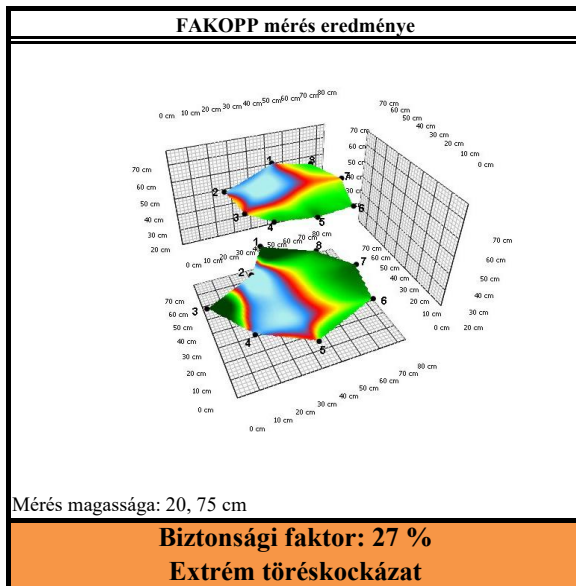
Alapadatok	
Helység	Szentendre
Helyszín	Bükkös part, Fehérvíz forrás
Azonosító:	4115
Felvétel ideje:	2025.november 14.
Tudományos név:	<i>Alnus glutinosa</i>
Magyar név:	Mézgás éger

A gyökérzet és gyökérnyak állapota	
Radó EU-s favizsgálati értékszám:	2
Gyökérzetben és/vagy a gyökérnyakon látható erős felszíni károsodás, jelentősen kedvezőtlen termőhelyen	
Egyéb észrevétel: Teljes keresztmetszetű korhadás, odvasodás a gyökérnyaknál

Törzs állapota	
Radó EU-s favizsgálati értékszám:	2
A törzs erős károsodása (több nagyfelületű seb, mély bekorhadások)	
Egyéb észrevétel: Odvasodás, kéreghiány 1m-ig, függőleges fatest repedések, röpnyílások 1m-ig

Korona és koronaalap állapota	
Radó EU-s favizsgálati értékszám:	4
A lombvesztés 11–25 százalék közötti	
Egyéb észrevétel: Féloldalas a sétány felé

Fa egészségi állapota és életképessége	
Radó EU-s favizsgálati értékszám:	1
Sürgősen lecserélendő az állapota vagy károsodás veszélye miatt (a károsodás veszélye csak a fa kivágásával kerülhető el)

Javaslat	
További vizsgálat elvégzése	Nem szükséges
Állapota leromlott, veszélyes környezetére. Kivágását javaslom.

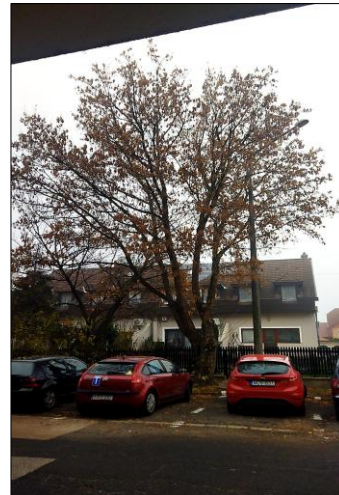
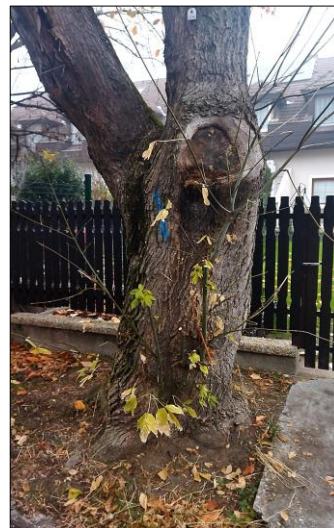
Alapadatok	
Helység	Szentendre
Helyszín	Kondor Béla u. 8.
Azonosító:	5215
Felvétel ideje:	2025.november 12.
Tudományos név:	Acer negundo
Magyar név:	Zöld juhar

A gyökérzet és gyökérnyak állapota	
Radó EU-s favizsgálati értékszám:	3
A gyökérzetben és/vagy a gyökérnyakon látható kisebb károsodások (sebek és korhadások), csekély hibákkal rendelkező termőhelyen	
Egyéb észrevétel: beton a gyökérnyaknál, terpeszes

Törzs állapota	
Radó EU-s favizsgálati értékszám:	4
Kisméretű károsodás (néhány felszíni seb)	
Egyéb észrevétel: törzshajtások

Korona és koronaalap állapota	
Radó EU-s favizsgálati értékszám:	3
Jelentős a lombvesztés (26-50%)	
Egyéb észrevétel: kalluszosodott ághely, nedv folyás, vágásérületek, korhadás, lámpa elé nőtt

Fa egészségi állapota és életképessége	
Radó EU-s favizsgálati értékszám:	3
A fa a termőhely által meghatározott életkor előtt lecserelődő

Javaslat	
További vizsgálat elvégzése Nem szükséges	
Korona enyhe (10 %-os erélyű) visszavágása javasolt.	
Korhadt vágások visszavágása, lámpa úrszelvény.	Felülvizsgálat
2 év múlva.

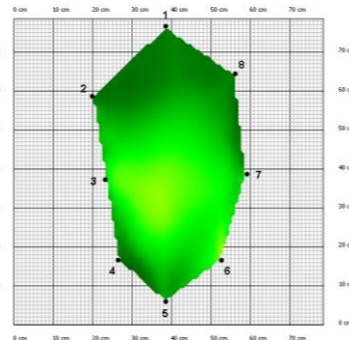
FAKOPP mérés eredménye	
------------------------	--

Mérés magassága: 120cm

Biztonsági faktor: 433 %

Alacsony töréskockázat

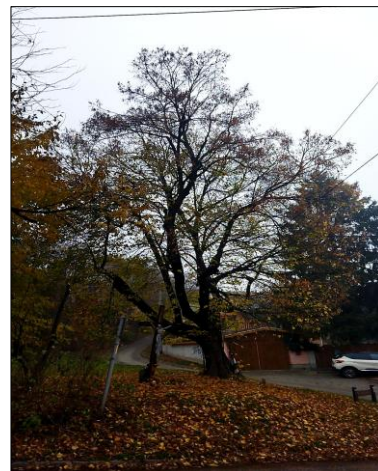
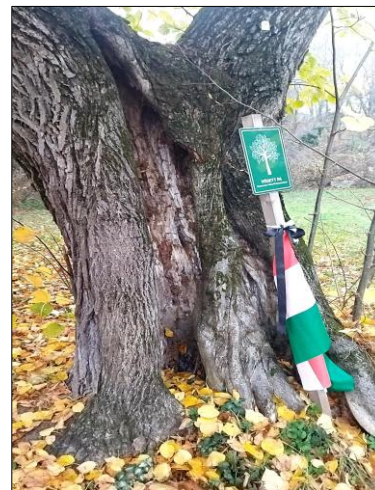
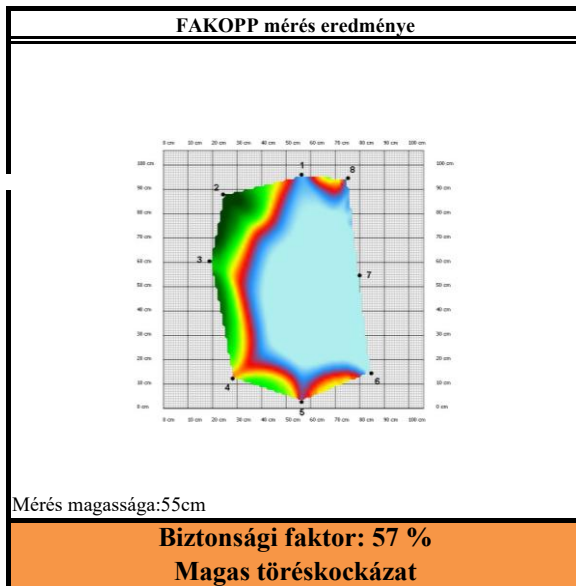
Alapadatok	
Helység	Szentendre
Helyszín	Alsó-Izbég tér
Azonosító:	926
Felvétel ideje:	2025.november 12.
Tudományos név:	Tilia cordata
Magyar név:	Kislevelű hárs

A gyökérzet és gyökérnyak állapota	
Radó EU-s favizsgálati értékszám:	2
Gyökérzetben és/vagy a gyökérnyakon látható erős felszíni károsodás, jelentősen kedvezőtlen termőhelyen	
Egyéb észrevétel: odvasodás

Törzs állapota	
Radó EU-s favizsgálati értékszám:	2
A törzs erős károsodása (több nagyfelületű seb, mély bekorhadások)	
Egyéb észrevétel: teljes keresztmetszerű odvasodás a koronalapig

Korona és koronaalap állapota	
Radó EU-s favizsgálati értékszám:	2
Erős koronakárosodás (50% felett)	
Egyéb észrevétel: az odvasodás felmegy a vágágakba

Fa egészségi állapota és életképessége	
Radó EU-s favizsgálati értékszám:	2
Egy évtizeden belül lecsereplendő

Javaslat	
További vizsgálat elvégzése Nem szükséges	
Korona enyhe (10 %-os erélyű) visszavágása javasolt.	
Korona statikai megerősítése-alátámasztása, elkerítés, pad áthelyezése. Felülvizsgálat 2 év múlva.

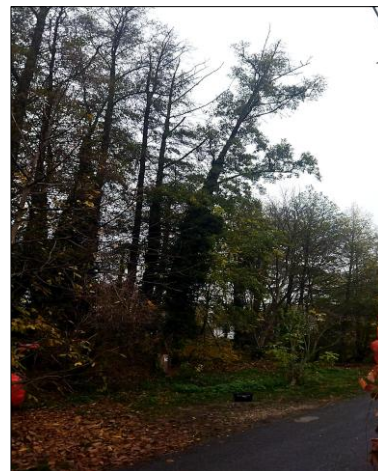
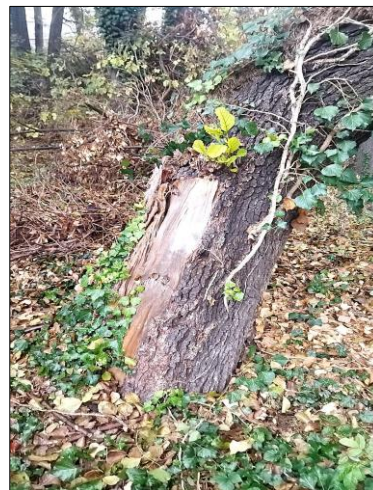
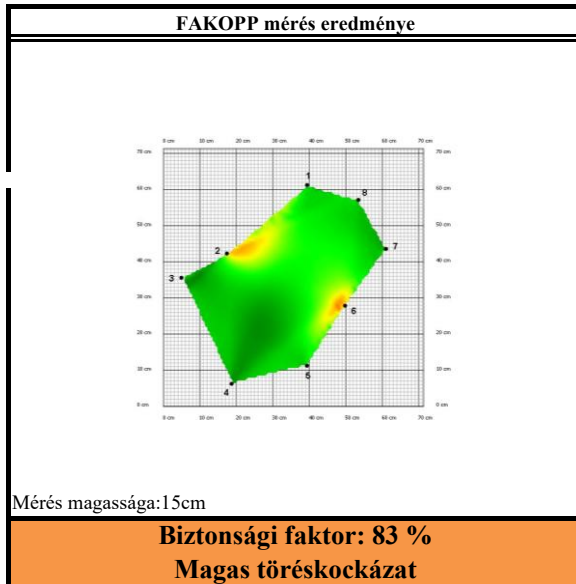
Alapadatok	
Helység	Szentendre
Helyszín	Bükkös part 52/B
Azonosító:	5216
Felvétel ideje:	2025.november 14.
Tudományos név:	Alnus glutinosa
Magyar név:	Mézgás éger

Törzs állapota	
Radó EU-s favizsgálati értékszám:	3
A törzs egyértelmű károsodása (néhány felszíni seb és korhadási helyek)	
Egyéb észrevétel:nagy felületű lehasadás, kiütpontos

Korona és koronaalap állapota	
Radó EU-s favizsgálati értékszám:	3
Jelentős a lombvesztés (26-50%)	
Egyéb észrevétel:gyér,visszavágot,viasszáradt,borostyán,részlegesen vizsgálható

Fa egészségi állapota és életképessége	
Radó EU-s favizsgálati értékszám:	1
Sürgősen lecserélendő az állapota vagy károsodás veszélye miatt (a károsodás veszélye csak a fa kivágásával kerülhető el)

Javaslat	
További vizsgálat elvégzése	Nem szükséges
Állapota leromlott, veszélyes környezetére. Kivágását javaslom.

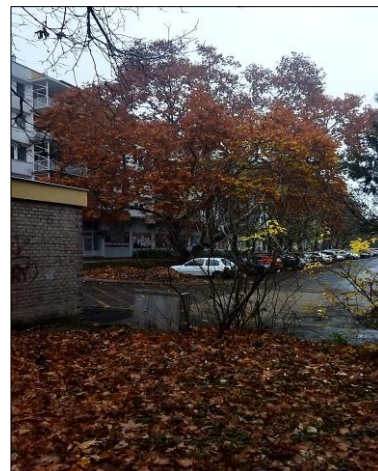
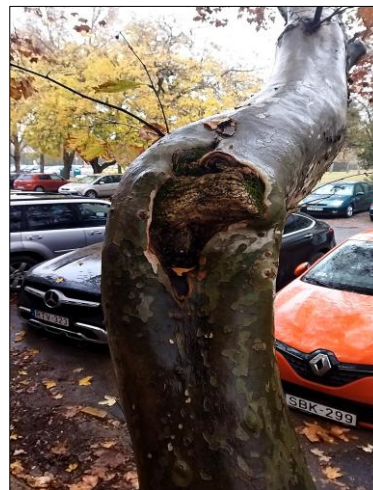
Alapadatok	
Helység	Szentendre
Helyszín	Hamvas Béla u.10. Coop parkoló
Azonosító:	1885
Felvétel ideje:	2025.november 14.
Tudományos név:	Platanus × hispanica
Magyar név:	Közönséges platán

A gyökérzet és gyökérnyak állapota	
Radó EU-s favizsgálati értékszám:	3
A gyökérzetben és/vagy a gyökérnyakon látható kisebb károsodások (sebek és korhadások), csekély hibákkal rendelkező termőhelyen	
Egyéb észrevétel: taposás, növekedésben gátolt

Korona és koronaalap állapota	
Radó EU-s favizsgálati értékszám:	3
Jelentős a lombvesztés (26-50%)	
Egyéb észrevétel: visszavágott, külpontos vágások, mélyen korhadt vágás

FAKOPP mérés eredménye	
Mérés magassága: 180cm	
Biztonsági faktor: 196 %	
Alacsony töréskockázat

Javaslat	
További vizsgálat elvégzése Nem szükséges	
Korona enyhe (10 %-os erélyű) visszavágása javasolt	
.koronastabilizáló kötés, odvas vágás visszavágása, épület úrszelvény, odvasodás kezelése, taposás elleni védelem.	
Felülvizsgálat 3 év múlva.
