Meglévő csomópont (Dózsa György út - Lilium utca)  
Jelzőlámpás csomóponttá történő átépítés előtti állapot

Megbízó:	Szentendre Város Önkormányzata (2000 Szentendre, Városház tér 3.)	Dátum:	2017. június hó
Megbízás tárgya:	Szentendre, 11. sz. főút belterületi szakaszán a biztonságos kerékpáros infrastruktúra kialakításának részletes vizsgálata, a biztonsági audit jegyzőkönyvében foglalt módosítások FORGALOMTECHNIKAI TERVE	Munkaszám:	903/2017.
		Rajzszám:	E-2./JÁ
Részművelet, rajz megnevezés:	JELENLEGI ÁLLAPOTRA KÉSZÍTETT ELŐKÉSZÍTŐ MUNKÁK HELYSZÍNRAJZA II. (11. sz. főút 17+600 - 17+820 km szelvényei között)	Méretarány:	M=1:500
Felelős tervező:	Tervező:	Tervező:	Belső ellenőr:
Pej Kálmán KÉ-K/01-5207	Ozsváth György KÉ-K/13-11403	Hegyi Dániel Hegyi Dániel okl. építőmérnök	Pej Kálmán KÉ-K/01-5207
			Kiadva:
			2017. június

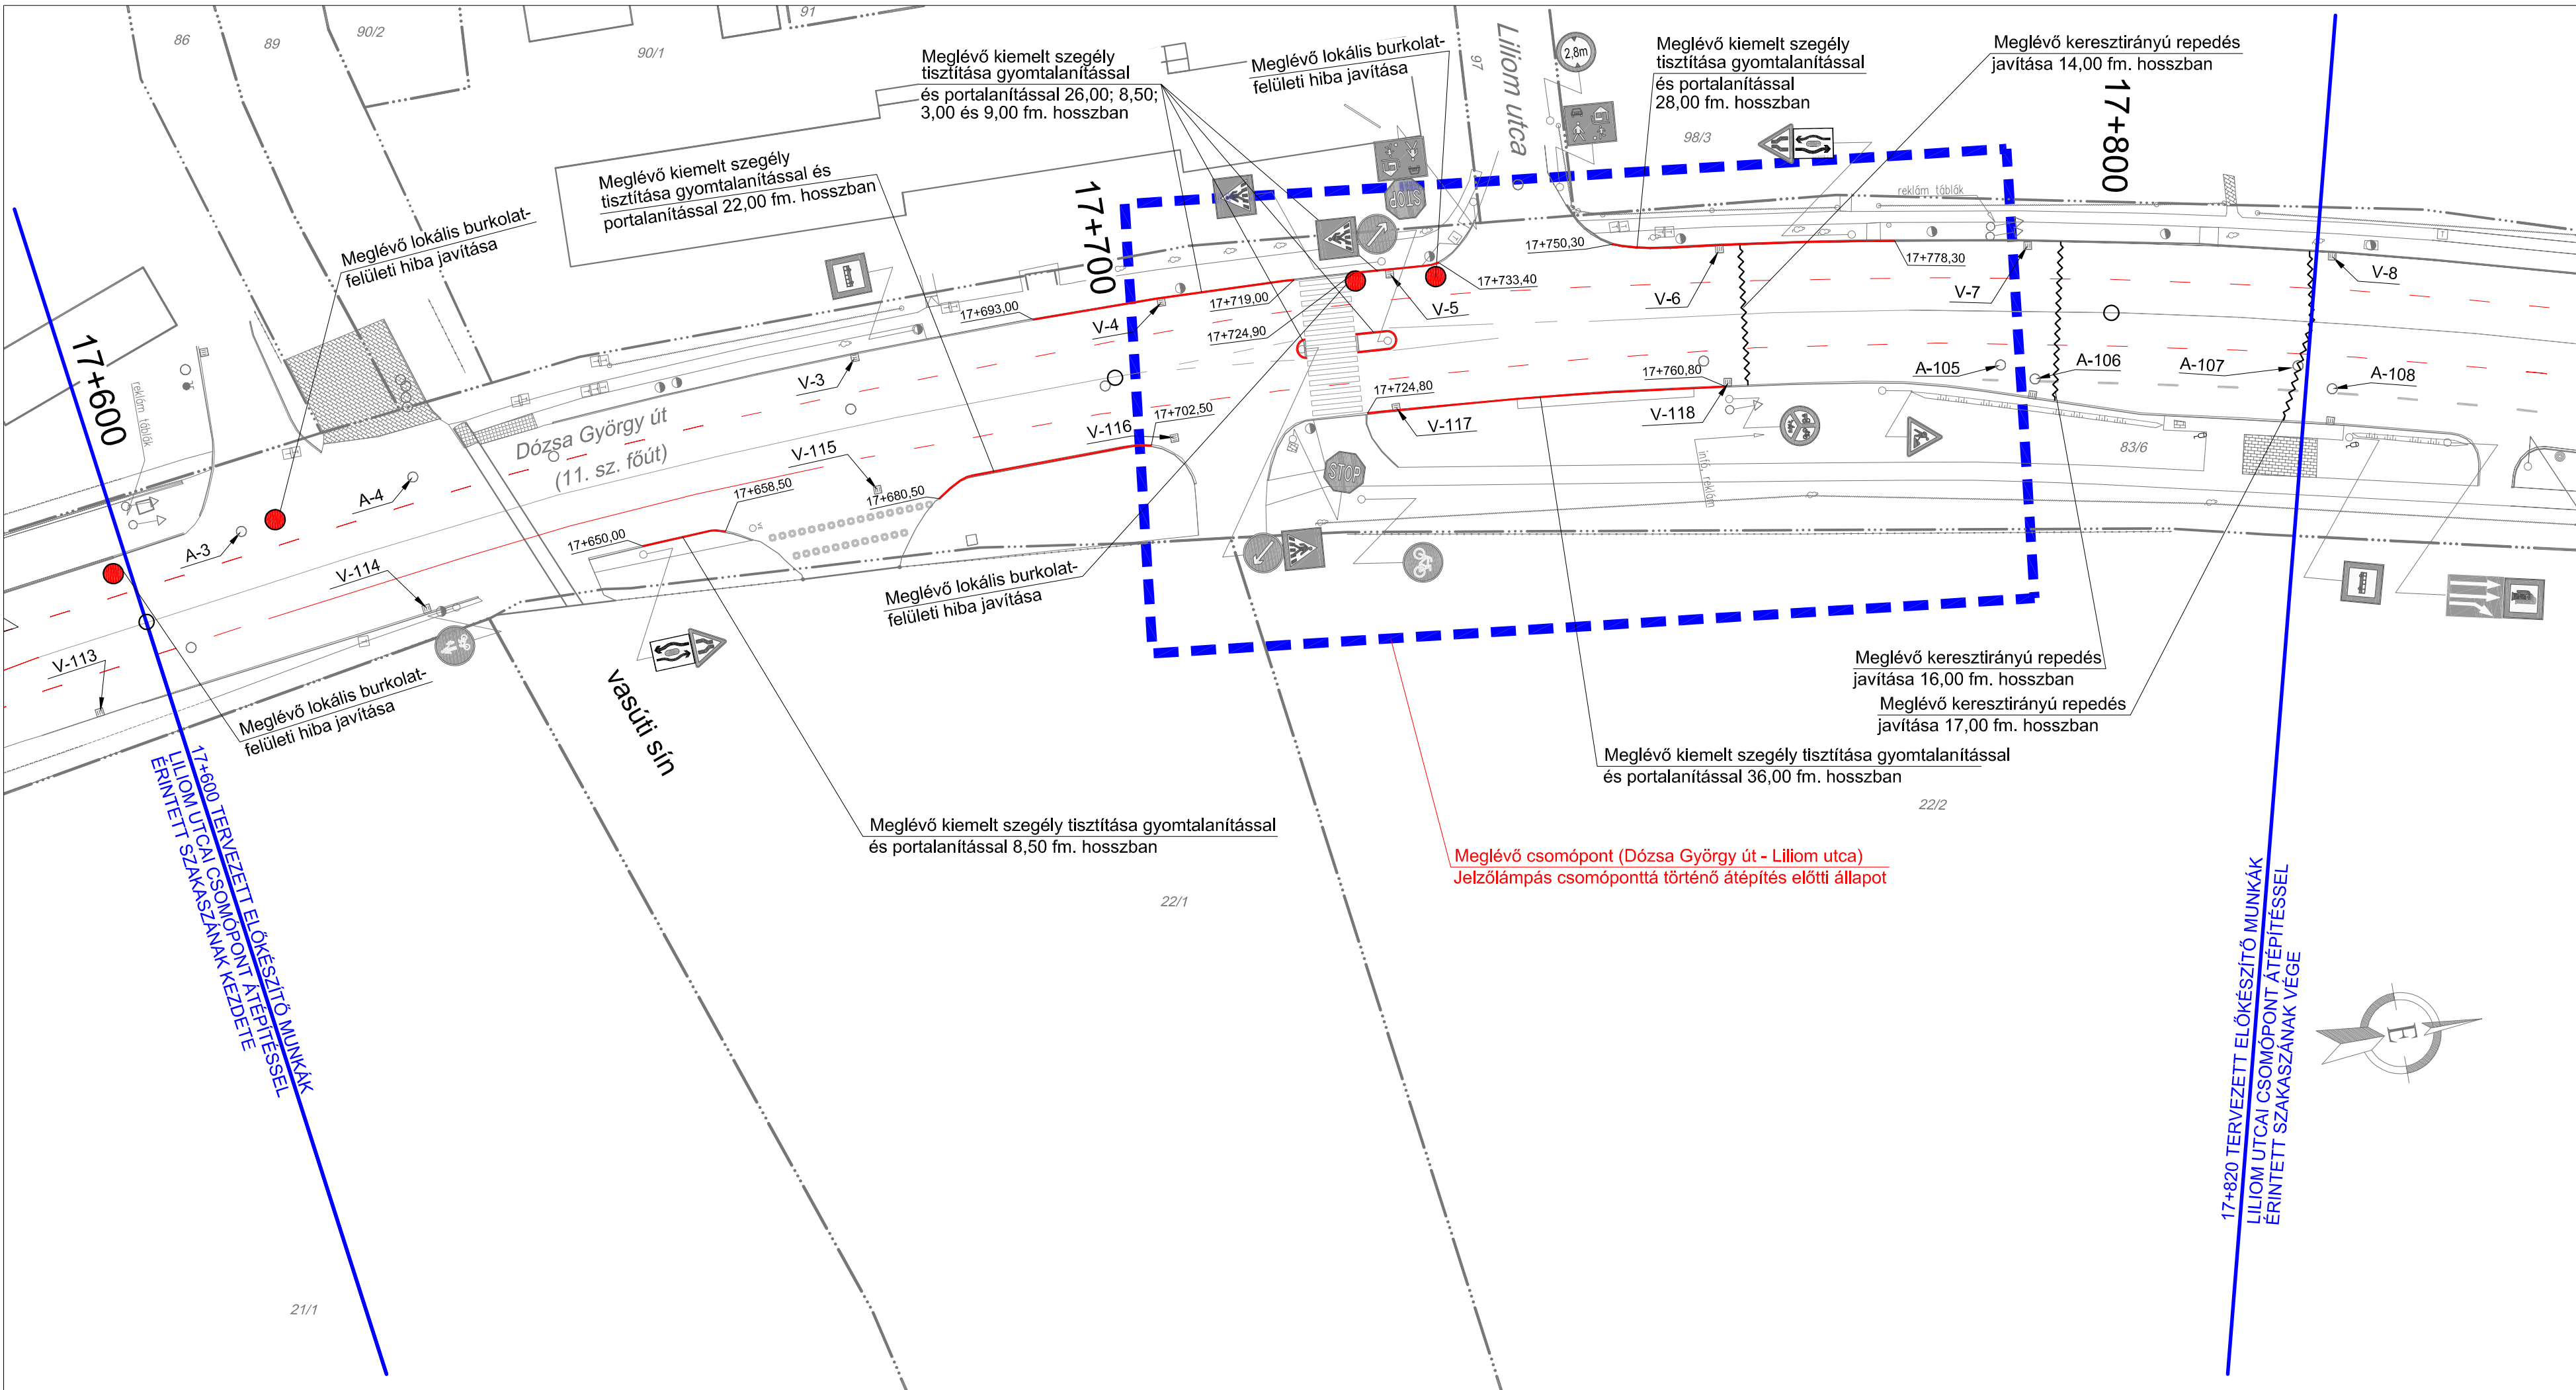
- A tervelapon a Dózsa György út - Lilium utca csomópont jelenlegi állapotát ábrázoltuk. A csomópont távlatban jelzőlámpás csomóponttá alakul. A tervezett előkészítő munkákat a jelenlegi állapotra és a távlati elrendezésre is megterveztük. Jelen helyszínrajz a jelenlegi állapotra érvényes kialakítást mutatja be, míg a távlati állapotra vonatkozó csomóponti elrendezést az E-2. jelű "Előkészítő munkák helyszínrajza II." tartalmazza.
