- A tervlapon a Dunakanyar körút - Árpád utca csomópont jelenlegi állapotát ábrázoltuk. A csomópont távlatban jelzőlámpás csomópontá alakul. A tervezett előkészítő munkákat a jelenlegi állapotra és a távlati elrendezésre is megterveztük. Jelen helyszínrajz a jelenlegi állapotra érvényes kialakítást mutatja be, míg a távlati állapotra vonatkozó csomóponti elrendezést az E-5. jelű "Előkészítő munkák helyszínrajza V." tartalmazza.

Megbízó:	Szentendre Város Önkormányzata (2000 Szentendre, Városház tér 3.)	Dátum:	2017. június hó
Megbízás tárgya:	Szentendre, 11. sz. főút belterületi szakaszán a biztonságos kerékpáros infrastruktúra kialakításának részletes vizsgálata, a biztonsági audit jegyzőkönyvében foglalt módosítások FORGALOMTECHNIKAI TERVE	Munkaszám:	903/2017.
Részművelet, rajz megnevezés:	JELLENLEGI ÁLLAPOTRA KÉSZÍTETT ELŐKÉSZÍTŐ MUNKÁK HELYSZÍNRAJZA V. (11. sz. főút 19+500 - 19+730 km szelvényei között)	Rajzszám:	E-5./JÁ
Felelős tervező:	Pej Kálmán KÉ-K/01-5207	Méretarány:	M=1:500
Tervező:	Ozsváth György KÉ-K/13-11403	Kiadva:	2017. június
Tervező:	Hegyi Dániel okl. építőmérnök		
Belső ellenőr:	Pej Kálmán KÉ-K/01-5207

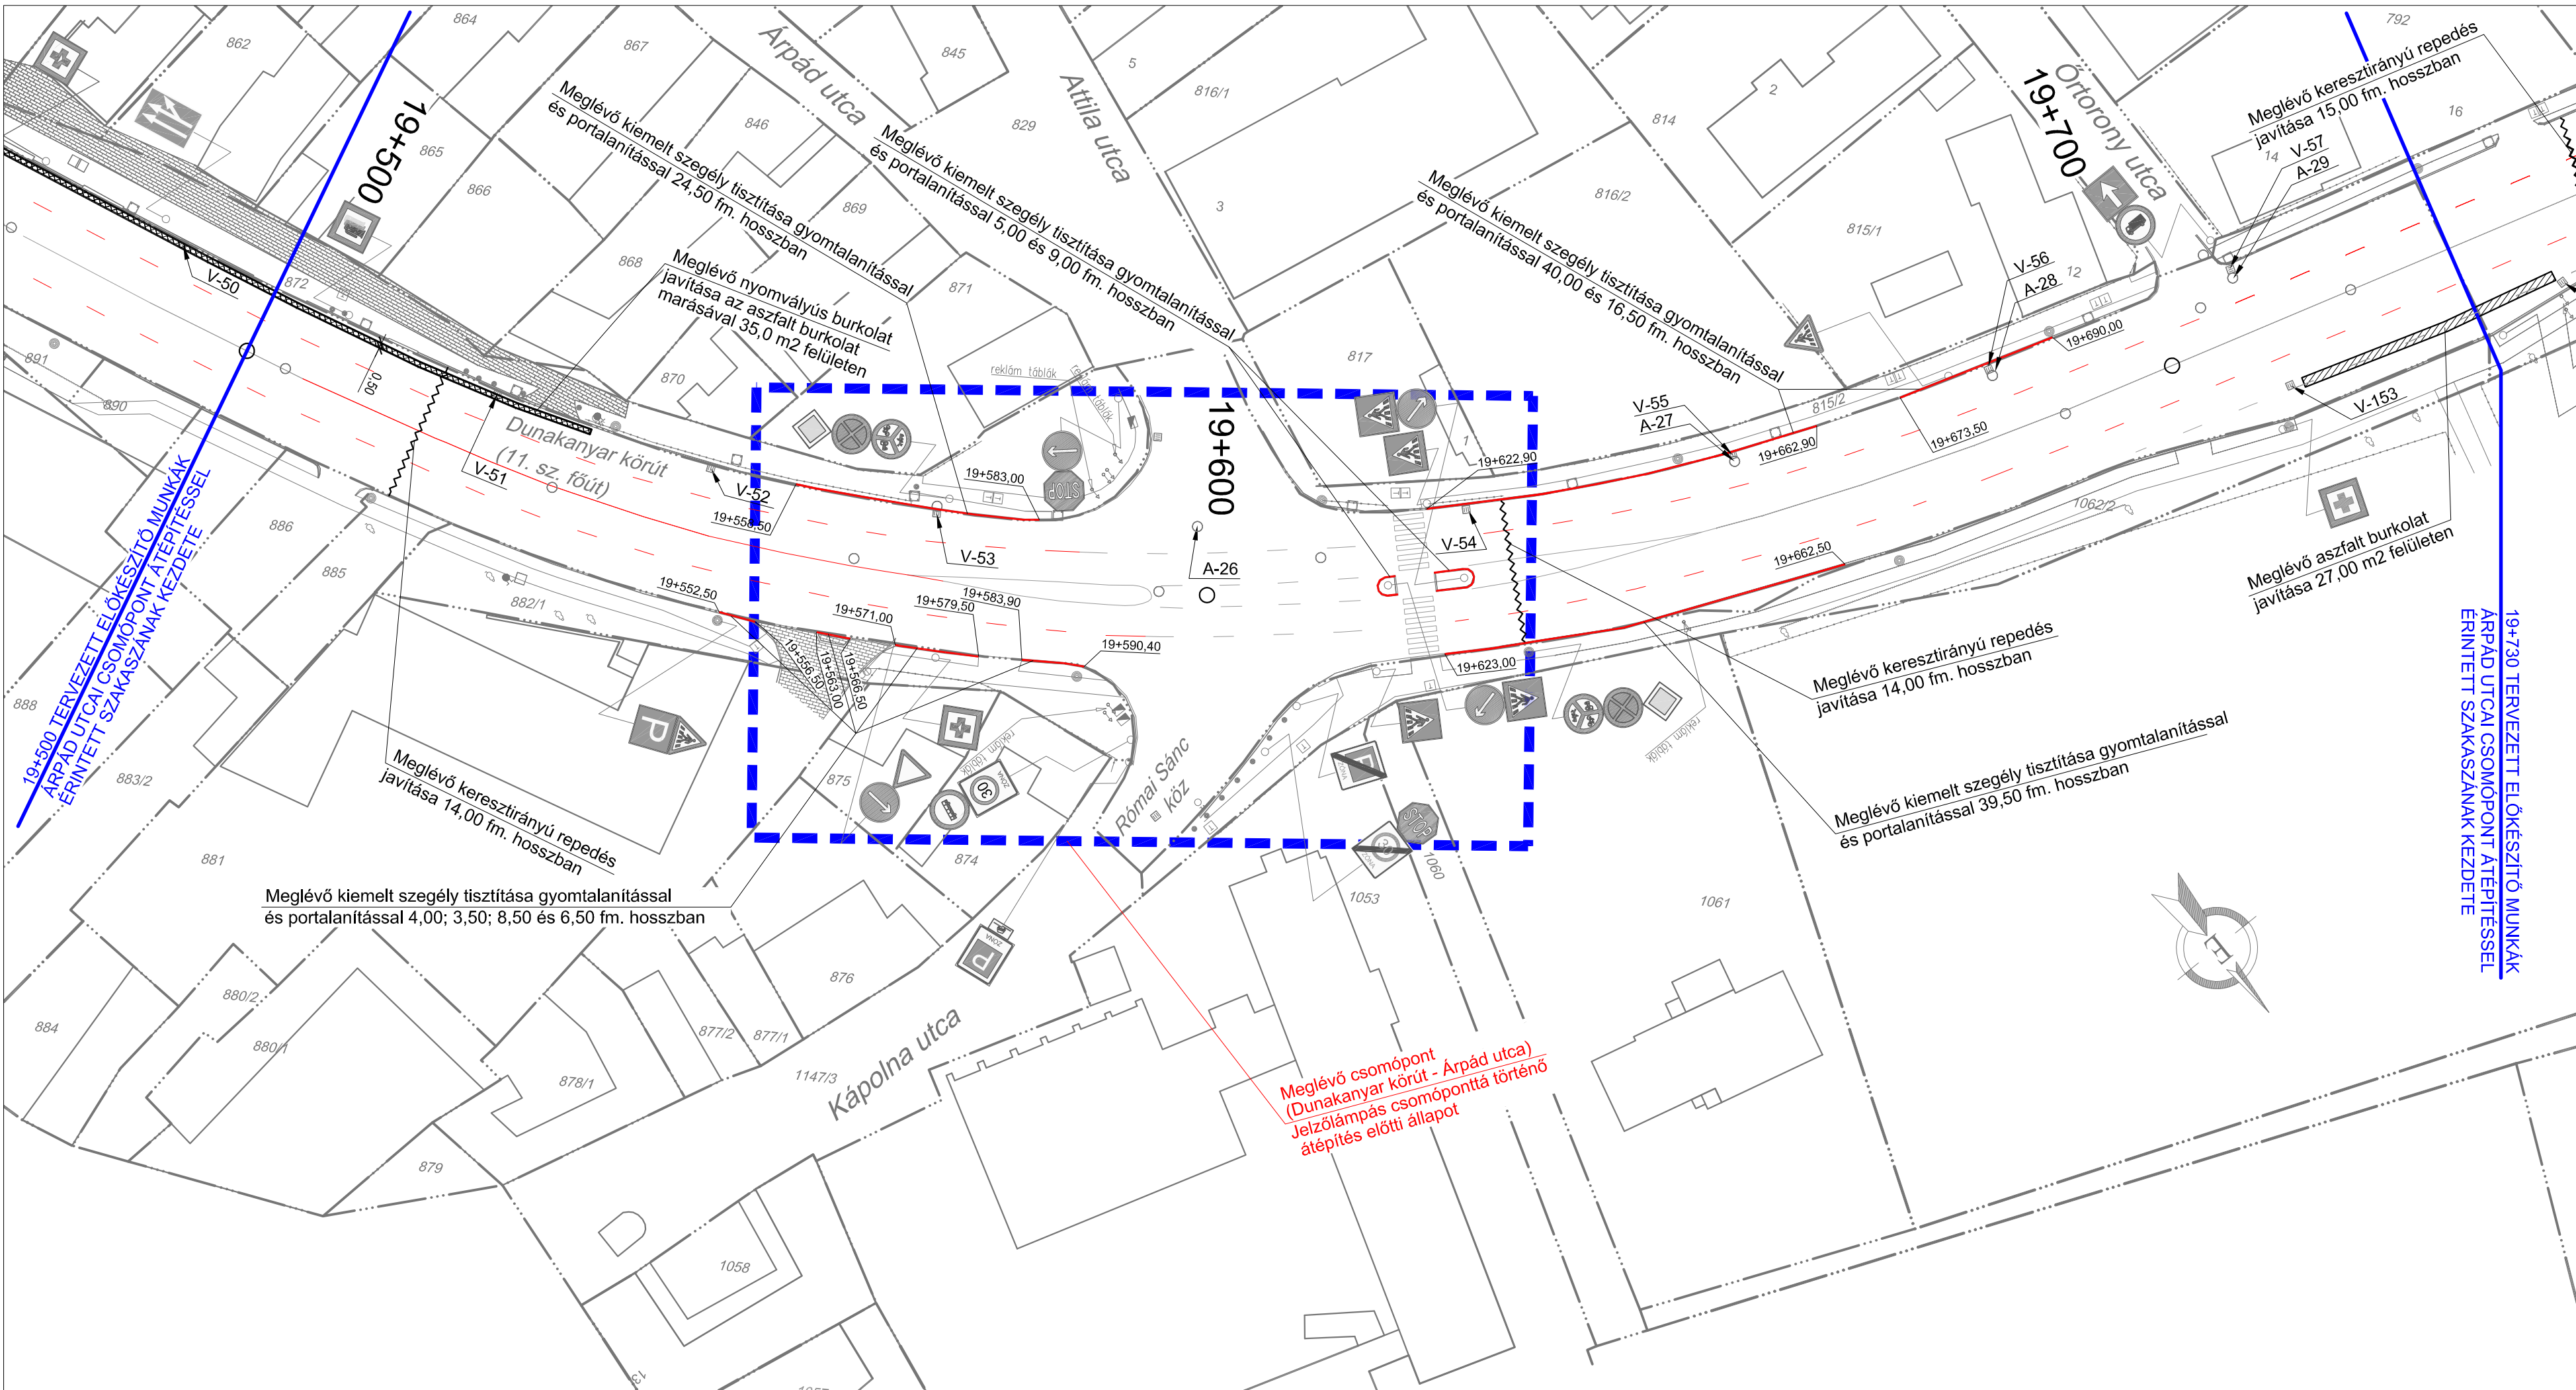
- Amennyiben a Dunakanyar körút - Árpád utca csomópont átépítése jelen beruházás megkezdése előtt nem valósul meg, úgy az eszerint a rajzi munkarész szerinti kialakítást kell tervezettnek tekinteni és megvalósítani.
